تدعيم الجوائز البيتونيّة المسلحة على القصّ بشرائم شاقولية من الفيروسمنت

Rehabilitation of reinforcement concrete beams on shear by Vertical Strips of Ferrocement

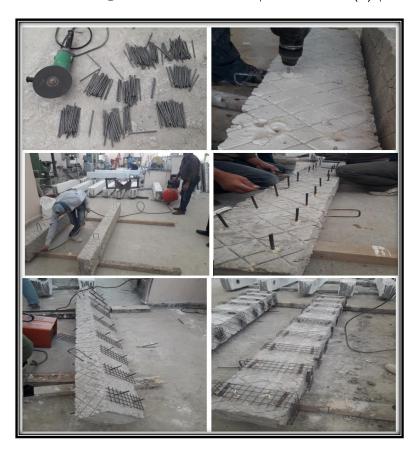
الشّكل (6) تجهيز وتركيب روابط القص والبراغي الجاهزة

- 1- تخشين السطوح الّتي سيطبّق عليها التّدعيم، ثمّ تنظيفها من الغبار.
 - 2- قص الشبك المعدني وتشكيله وفق المطلوب.
- 3- زرع روابط القص والبراغي الجاهزة في مكانها وفق الخطوات التالية والمبينة في الشكل رقم (6):
- حفر الثقوب: قطر الثقب الخاص بروابط القص mm 6 هو mm 8، و الخاص بالبراغي الجاهزة mm 6.
 - نفض الغبار من داخل الثقوب بواسطة ضاغط هوائي.
- حقن مادة مالينات البوليستر حتى تملأ الثقوب بشكل كامل، ثم غمس الروابط والبراغي داخل الثقوب وضمان تغليف مادة المالينات للروابط والبراغي بشكل كامل.
- بالنسبة لروابط القص فقد تم تشكيلها على هيئة قطع مستقيمة وتثبيتها في مكانها، وبعد التأكد من جفاف المادة اللاصقة وثبات الروابط، تم تركيب الشبك المعدني، ثم تم تشكيل الروابط على شكل حرف L.

- بالنسبة للبراغي الجاهزة، فهي بالأصل على شكل حرف ١، وتم تثبيتها في مكانها ثم تثبيت الشبك عليها مباشرة.
- 4- تركيب الشبك المعدني وتثبيته في مكانه ورش المادة الرّابطة وتطبيق الطّينة بحسب شكل التّدعيم بدون قوالب بسماكة mm
- 5- العناية بالجوائز، ومن ثمّ إجراء تجارب الكسر عليها، واستخراج النتائج.

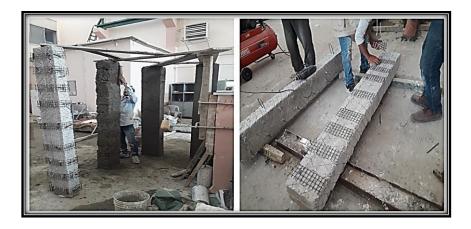
والشكل رقم (7) يبين كيفية تدعيم الجوائز حول محيطها وعلى الوجهين الجانبيّين.

الشكل (7) كيفية تدعيم الجوائز حول محيطها وعلى الوجهين الجانبيّين

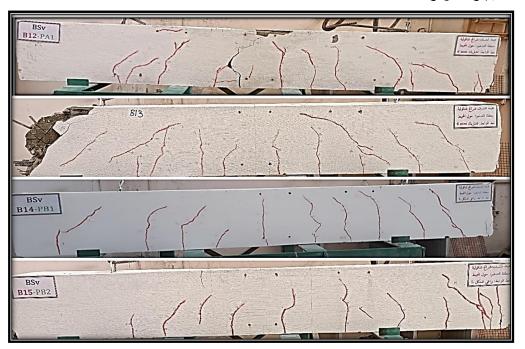
لُوحِظَ حدوث أول شقّ في منطقة وسط المجاز عند الحمولة 27)KN و 31 و 25 و 25 و 25 و 25) للجوائز (B12 و B13 و B13 و B15) على الترتيب، وبعدها حدوث شقين آخرين في منطقة وسط المجاز، هذه الشقوق الشاقولية لم تتوقف عن التمدد والانتشار باتجاه منطقة الضغط بزيادة الحمولة، بل استمرت بالانتشار بالتزامن مع بدء انتقال ظهور

التشققات إلى منطقة القص على جهتي الجائز، والتي بدأت تتوسع تدريجياً في الجهتين معاً بالتزامن مع الشقوق الشاقولية حتى الانهيار الكامل على القص عند الحمولة KN معاً بالتزامن مع الشقوق الشاقولية حتى الانهيار الكامل على القص عند الحمولة (127.5 و 127.5 و 150 و 110 و 191) للجوائز (120 و 130 و 130 و 130 و 130) على الترتيب، مع انفصال كامل لقسم من الجائز 130 المتوضع فوق المسند اليساري والسبب في ذلك ظهور شق القص المائل في هذه المنطقة بشكل مفاجئ ليتبعه الانهيار المفاجئ للجائز مباشرة قبل التمكن من تحرير الحمولة المطبقة على الجائز، كما حصل تهشم فوق المسند اليميني للجائز 130 مع انفصال بسيط لطبقة الفيروسمنت، والشكل (10) يبين شكل انهيار الجوائز السابقة.

الشكل (10) شكل انهيار الجوائز المُدعّمة حول محيطها

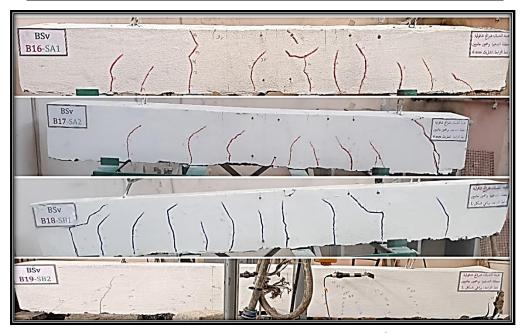
لُوحِظَ حدوث أول شق في منطقة وسط المجاز عند الحمولة 17)KN و 25 و 24 و 23) للجوائز (B16 وB17 وB18 وB19)على الترتيب، تبعه شق آخر في نفس المنطقة وكلاهما انتشرا باتجاه منطقة الضغط بزيادة الحمولة، وبالتزامن مع انتقال الشقوق إلى مناطق القص على الجهتين التي بدأت بالتوسع أكثر كلما زادت الحمولة وتوقف الشقين في منطقة وسط المجاز عن التمدد أكثر حتى الانهيار الكامل للجوائز على القص عند الحمولة MN(100 و 108.5 و 101 و 104) للجوائز (B16 و B17 و B18 و B19)على الترتيب، مع انسلاخ لطبقة الفيروسمنت فوق المسند اليميني للجائز B16 وتهشم في طبقة الطينة الإسمنتية الواقعة فوق المسند اليميني للجائز B19 عند طرف الجائز تماماً حيث لا تتواجد أي شريحة من الشبك المعدني. ومن الواضح هنا أن عدد الشقوق الناتج في هذه الجوائز كان أقل من الحالات السابقة، كما أن الشقوق التي ظهرت في منطقة القص تبدو أقرب للشاقولية وتركز وجود بعضها في المناطق غير المغطاة بالشرائح الشاقولية، ممايعني أنها شقوق في طبقة الطينة الإسمنتية التي لا يتواجد تحتها شبك معدني، والشقوق التي تركزت في أماكن تواجد الشرائح تم الكشف عنها ليتبين لنا وجود الشق القصبي المائل في بيتون الجائز الأصلي، والسبب الذي أدى إلى ظهوره بشكل شاقولي على طبقة الفيروسمنت هو انفصال في بعض أسلاك الشبك نتيجة قص الشرائح بعرض معين. والشكل (13) يبين شكل الانهيار للجوائز السابقة.

الشّكل (13) شكل انهيار الجوائز المُدعّمة على الوجهين الجانبيين

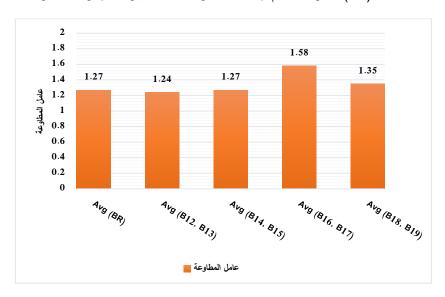
تبين الأشكال (16) و (17) و (18) المقارنة بين نتائج الجوائز المُدعمة حول محيطها وبين نتائج الجوائز المُدعمة على الوجهين الجانبيين.

الشكل (18) مقارنة عامل المطاوعة للجوائز المُختبرة
