# دراسة سلوك الجوائز البيتونية المسلحة الضعيفة على القصّ والمُدعمة بالفبروسمنت

# Study of the performance of shear deficient reinforcement beams rehabilitated with ferrocement

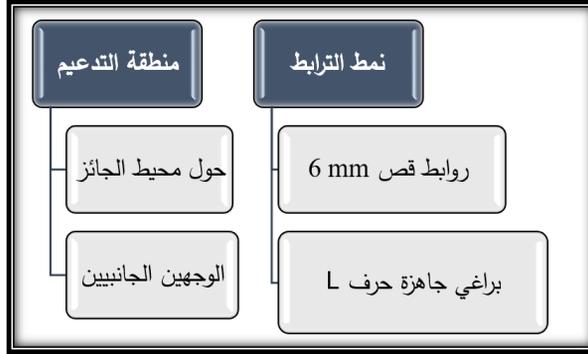
الشكل (1) متغيرات البحث المدروسة

بالاستفادة من نتائج الدراسات المرجعية السابقة قمنا بتحديد المتغيرات اللازم أخذها بعين الاعتبار في بحثنا، إذ أنّ الدراسات المرجعية السابقة لم تسلط الضوء على موضوع الترابط بين طبقة الفيروسمنت وبيتون الجائز الأصلي، كما أنّها لم تأخذ بعين الاعتبار اختلاف السطوح التي يتم التدعيم عليها، حيث أنّ بعضها ركز على تدعيم منطقة القص فقط دون تدعيم كامل الجائز. وبالتالي تم الاستفادة من هذه الملاحظات وأخذها بعين الاعتبار في بحثنا، والشكل (1) يبين المتغيرات المدروسة في البحث، كما يبين الجدول (1) تقسيم الجوائز وفق المتغيرات السابقة.

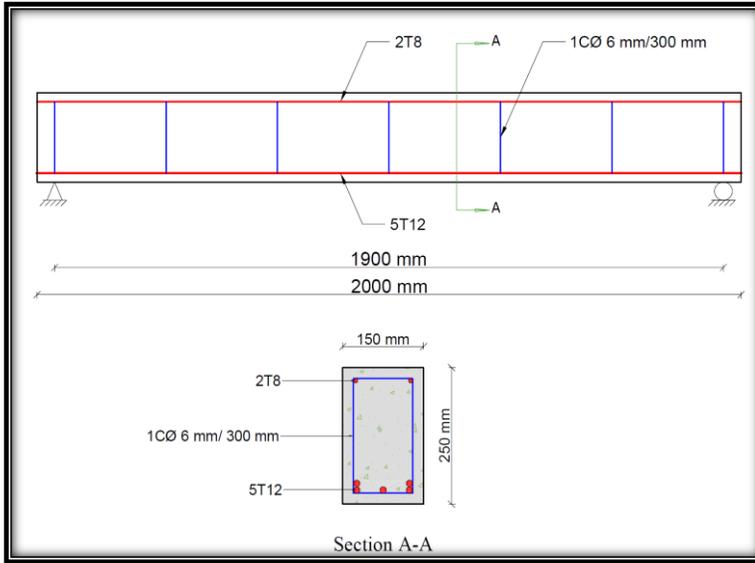
الشكل (2) مقطع طولي وعرضي للجوائز المدروسة يبين أبعادها وتسليحها

تضمّن البحث إجراء دراسة تجريبية على أحد عشر جائزاً بيتونياً مسلحاً بأبعاد (150×250×2000)mm وبتسليح سفلي 5T12mm وتسليح علوي 2T8mm وتسليح عرضي على القصّ أساور 1Φ6mm/300mm، كما يبين الشكل (2) مقطعاً طولياً وعرضياً للجوائز المدروسة يبين أبعادها وتسليحها.

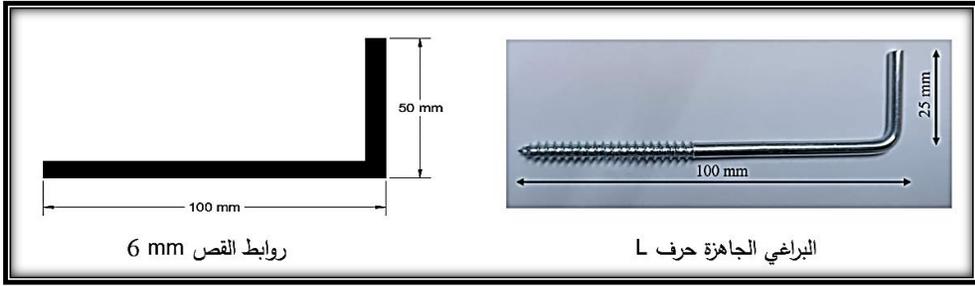
الشكل (3) أشكال وأبعاد روابط القص المستخدمة

بالنسبة للمونة الإسمنتيّة فهي تتكوّن من الرّمّل والإسمنت بنسبة (1:2) للرّمّل إلى الإسمنت وبنسبة الماء للإسمنت بلغت (W/C=0.5)، كما تمّ استخدام مادّة رابطة من خلطة غنيّة بالإسمنت مع الماء وبإضافة مادّة Styrene Butadiene Rubber والتي تُعرف اختصاراً بمادّة SBR لها، وذلك وفق النسب التّالية (إسمنت، مياه، SBR) = (1:1:2)؛ من أجل تشكيل روية إسمنتيّة غنيّة يتمّ رشّها على الجائز قبل تطبيق الشبّك والمونة عليه لضمان التصاق كامل للطبينة الجديدة على بيتون الجائز القديم. كما تمّ استخدام مادّة مالينات البوليستر والمعروفة تجارياً بإسم دبق الرّخام من أجل حقنها ضمن الثّقوب الخاصّة بروابط القصّ لضمان التصاق الروابط مع الجائز بشكل كامل، وتتكوّن المادّة من مجموعة من الموادّ الرّاتنجيّة حيث يتمّ خلطها مع مصلّب مرفق مع العبوة وذلك لكلّ 100 غرام من المادّة اللاصقة. تمّ أيضاً اعتماد نوعين من الروابط بين طبقة الفيروسمنت وبيتون الجوائز؛ النوع الأوّل عبارة عن روابط قصّ من قضبان تسليح قطر 6 mm ذاتها المستخدمة في التسليح العرضي للجوائز ومعكوفة بشكل حرف L بأبعاد (100×50)mm، والنوع الثاني هو عبارة عن براغي جاهزة من السوق المحليّة ذات منشأ بولندي على شكل حرف L بقطر 5 mm تقريباً وبأبعاد (100×25)mm، و يبين الشّكل (3) أشكال وأبعاد روابط القصّ المُستخدمة.

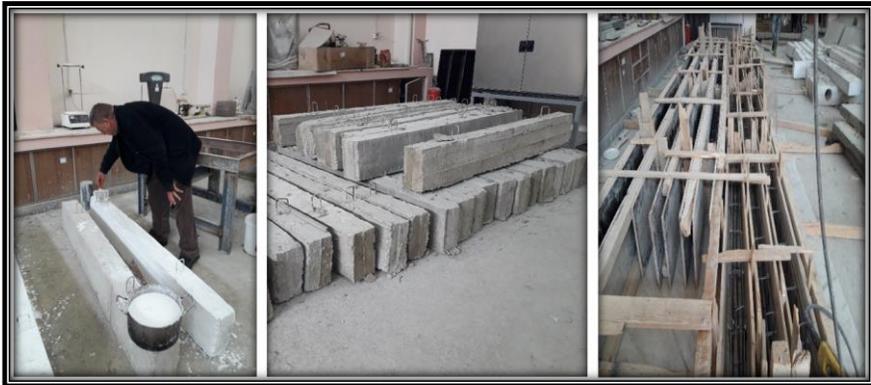
الشكل (4) صبّ الجوائز ودهان الجوائز المرجعية بالكلس الأبيض

بعد صبّ جميع الجوائز والعناية بها، قمنا بدهان الجوائز المرجعية بالكلس الأبيض لسهولة تمييز الشقوق فيها بحسب الشكل (4)، وبعدها تمّ كسر الجوائز المرجعية وفق نموذج التّحميل المبين في الشكل (5)، تمّت جميع التجارب في مخبر البيتون المسلّح في كلية الهندسة المدنية- جامعة البعث، وذلك على جهاز كسر القساطل البيتونية والذي تبلغ طاقته القصوى 20 طناً.

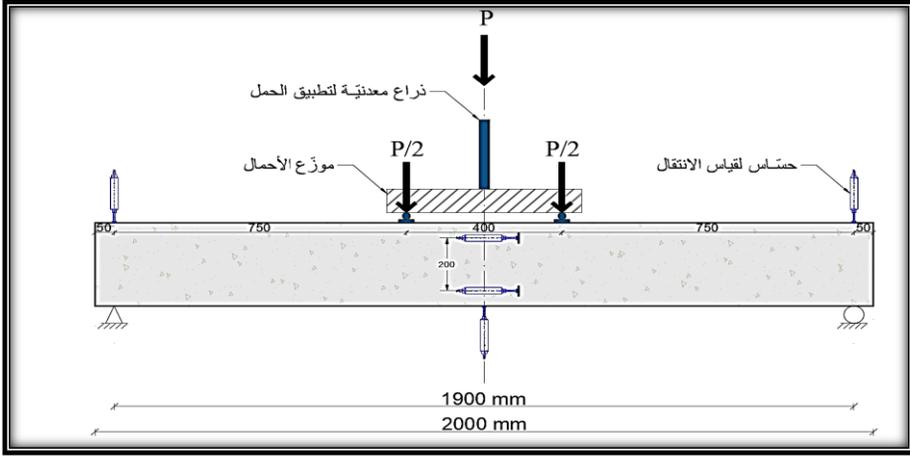
الشكل (5) نموذج التّحميل وتوزّع الحساسات

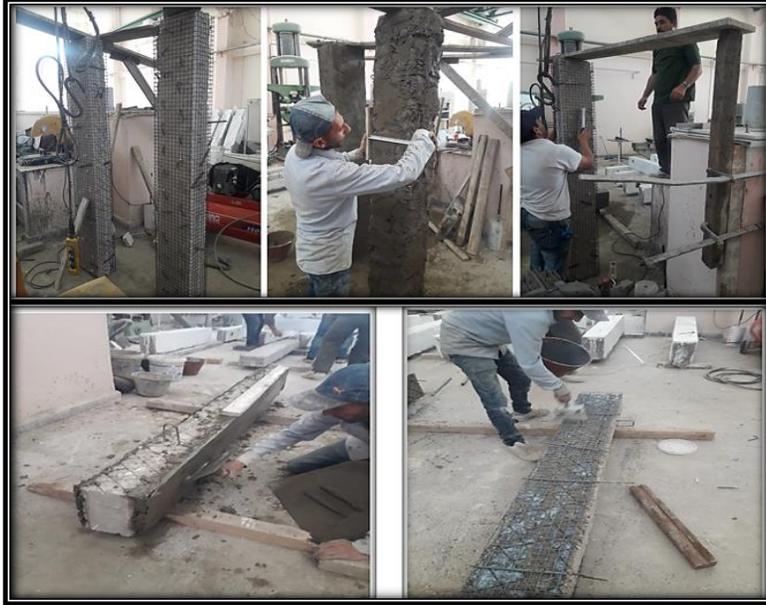
الشكل (6) كيفية تدعيم الجوائز حول كامل محيطها وعلى الوجهين الجانبيين

بعد ذلك قمنا بإجراء عمليّات التّدعيم كما يبين الشكل (6) وفق الخطوات التّالية:

1- تخشين السّطوح الّتي سيطبّق عليها التّدعيم من خلال إجراء شبكة من أثلام بعرض حوالي 5 mm وعمق حوالي 10 mm بزاوية 45°، والتباعد بين الأثلام بحدود 50 mm، ثمّ تنظيفها من الغبار بضغط هوائي وغسلها بالمياه.

2- قصّ وتجهيز الشّبك المعدنيّ وتشكيله وفق الشّكل المطلوب، مع ملاحظة أنّ الغاية من إحاطة كامل الجائز هو محاكاة لما يتمّ على أرض الواقع حيث يتمّ التّدعيم عملياً على شكل حرف U وتثبيت الشّبك مع السّقف، فقمنا بالاستعاضة عن التّثبيت بالسّقف بالواقع العملي بإحاطة كامل محيط الجائز مخبرياً.

3- إجراء النّقوب الخاصّة بزرع روابط القصّ، حيث أنّ قطر النّقوب من أجل روابط القصّ 6 mm هو 8 mm، ومن أجل البراغيّ الجاهزة هو 6 mm، في حين أنّ عمق النّقوب بالنسبة لروابط القصّ 6 mm والبراغيّ الجاهزة هو ذاته وهو 8.5 mm.

4- تثبيت الشبّك في مكانه ورشّ المادّة الرّابطة وتطبيق الطّينة بحسب شكل التّدعيم بدون قوالب بسماكة 25 mm.

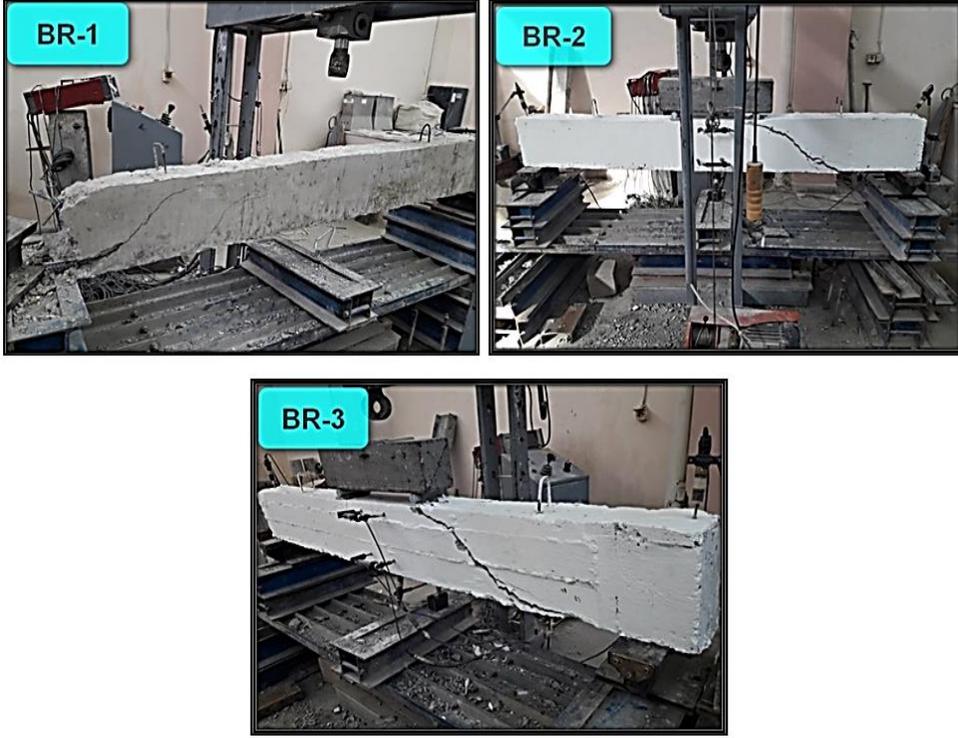
الشكل (7) شكل انهيار الجوائز المرجعية غير المُدعّمة

لوحظ ظهور أول شق شاقولي في منطقة وسط المجاز عند الحمولة KN (14 و 15 و 16) بالنسبة للجوائز BR-1 و BR-2 و BR-3 على الترتيب، تميّز هذا الشق بسعته الصغيرة وتوقّف تطوره لاحقا، لتبدأ بعدها الشقوق المائلة في الظهور في منطقة

القصّ للجهتين بسعة صغيرة عند الحمولة KN (62 و 64 و 67) بالنسبة للجوائز BR-1 و BR-2 و BR-3 على الترتيب. بعد ذلك توقف توسع وانتشار الشقوق المائلة في إحدى جهتي الجائز وازداد في الجهة الأخرى، وبدا واضحاً ظهور تفرعات للشق الرئيسي بما يشبه المخروط وتوسّعه بشكل كبير ومتسارع ليحدث الانهيار عند الحمولة KN (71 و 72 و 85) بالنسبة للجوائز BR-1 و BR-2 و BR-3 على الترتيب، مع ملاحظة حدوث انفصال كامل لجزء الجائز القريب من المسند اليساري بالنسبة للجائز BR-1 فقط. ونلاحظ أنّ الانهيار للجوائز المرجعية هو انهيار قصّي بشق رئيسي واحد مائل بزاوية قدرها تقريباً  $40^\circ$  انطلاقاً من نقطة تطبيق الحمولة على الجائز، وقد توسّع بشكل كبير وبوقت قصير للغاية ليكون الانهيار قصيفاً ومفاجئاً. وبلغت قيمة السهم وسط المجاز عند الانهيار mm (17.47 و 18.61 و 19.42) بالنسبة للجوائز BR-1 و BR-2 و BR-3 على الترتيب، وبلغت القيمة الوسطية للسهم وسط المجاز عند الانهيار للجوائز المرجعية غير المدعّمة (18.50 mm). إنّ الانهيار الحاصل للجوائز هو انهيار مثالي على القصّ من ناحية شكل الشقوق وزاوية ميلها وقصافة الانهيار، وبالتالي تتحقّق للغاية التي صُمّمت عليها هذه الجوائز بأن تكون ضعيفة بحيث تنهار على القصّ. مع ملاحظة أنّ حمولة الانهيار للجائز BR-3 أكبر من مثيلاتها للجائزين BR-1 و BR-2 بحوالي 16%، ويعود ذلك الفرق بتقديرنا لظروف التنفيذ أثناء صبّ الجوائز. ويبين الشكل (7) شكل انهيار الجوائز المرجعية غير المدعّمة.

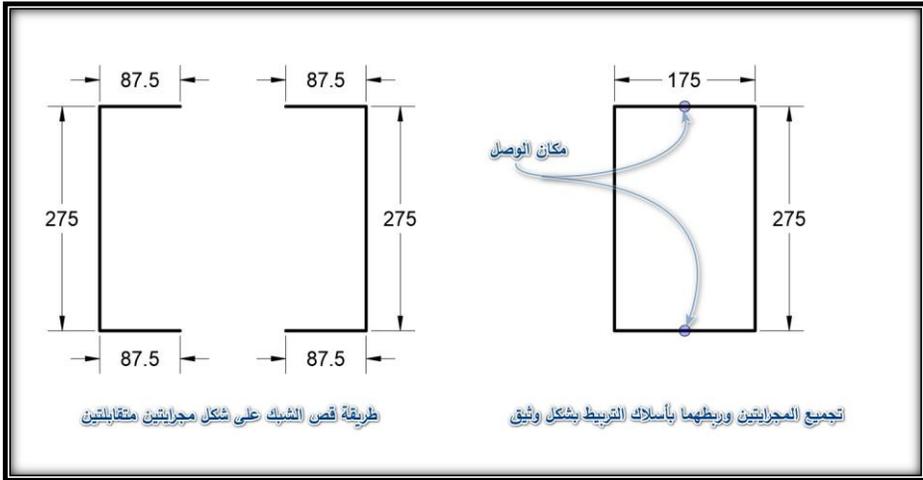
الشكل (8) طريقة قص الشبك للجوائز المُدعمة حول محيطها

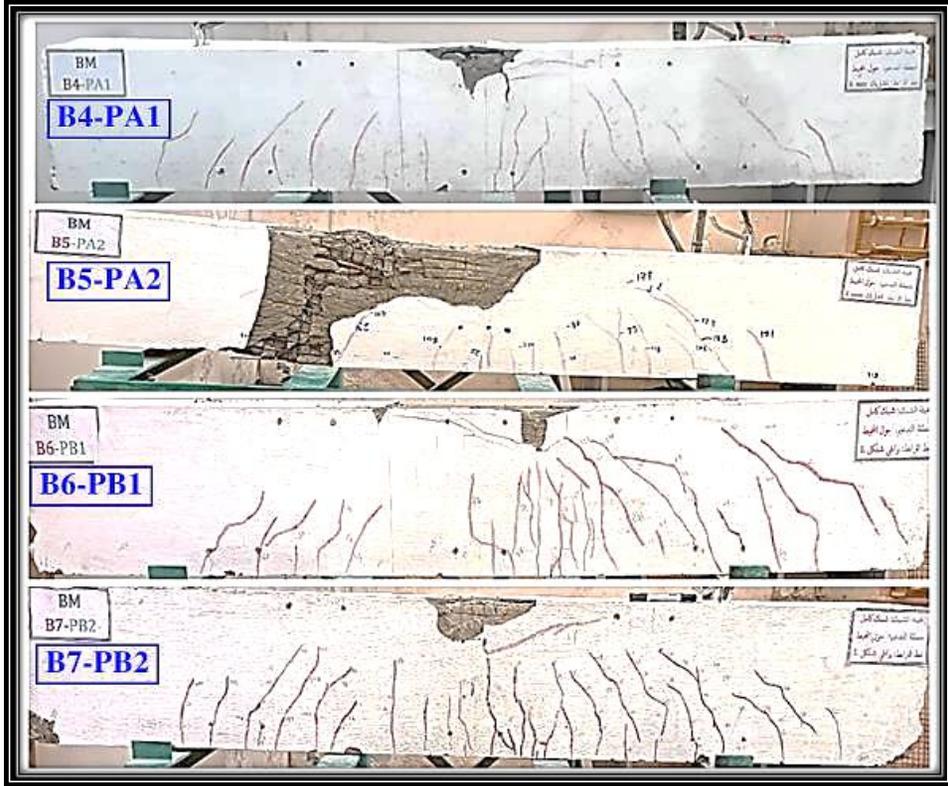
الشكل (9) شكل انهيار الجوائز المُدعّمة حول محيطها

لُوحيَ حدوث أول شقّ في منطقة وسط المجاز عند الحمولة KN (64 و 52 و 46 و 49) للجوائز (B4 و B5 و B6 و B7) على الترتيب، ومن ثم حدوث عدّة شقوق في منطقة وسط المجاز سعتها صغيرة بالتزامن مع ظهور الشقوق المائلة في منطقة القصّ والتي تتوسّع بشكل كبير بازدياد الحمولة حتى الانهيار الكامل الذي يحدث عند الحمولة KN (158 و 186 و 155 و 159) للجوائز (B4 و B5 و B6 و B7) على الترتيب، والانهيار الناتج لجميع الجوائز هو انهيار قصّي مترافق مع انهيار منطقة الضغط وحصول انفصال لطبقة الفيروسمنت عندها، كما بلغت قيمة السهم وسط المجاز عند الانهيار (31.16 و 9.40 و 14.72 و 39.46) mm للجوائز (B4 و B5 و B6 و B7) على

التّرتيب. إنّ حمولة الانهيار للجائز B5 تزيد عن مثيلتها للجائز B4 بحوالي 15%، كما أنّ السّهم وسط المجاز عند الانهيار للجائز B4 قد بلغ حوالي ثلاثة أمثاله للجائز B5 المُدعم بنفس الطّريقة؛ والسّبب في اعتقادنا هو أنّ الجائز B5 هو الوحيد الذي تمّ اختباره على جهاز كسر الجوائز البيتونية المسلحة في مخبر البيتون المسلح في كلية الهندسة المدنية بخلاف باقي جوائز البحث التي أُختبرت على جهاز كسر القساطل البيتونية في نفس المخبر، بالإضافة إلى طريقة تشكيل الشبك على شكل مجريبتين متقابلتين تمّ الرّبط بينهما بأسلاك التّربيط كما هو موضح بالشكل رقم (8) والأبعاد الموضحة في الشكل مفاضةً بالـ mm، والتي من المحتمل حدوث خلل في بعض أجزائها في أحد الجائزين ممّا أدّى إلى اختلاف سلوك الجائزين عن بعضهما البعض. نفس السّبب في طريقة تشكيل الشبك من المُرجّح أن تكون وراء بلوغ السّهم وسط المجاز عند الانهيار للجائز B7 حوالي ثلاثة أمثاله للجائز B6 المُدعم بنفس الطّريقة رغم تقارب حملتي الانهيار للجائزين، وذلك لأنّ الذي حكم الانهيار بالتّزامن مع القصّ هنا هو انهيار منطقة الضغط وانفصال طبقة الفيروسمنت عندها. يبيّن الشّكل (9) شكل انهيار الجوائز السّابقة.

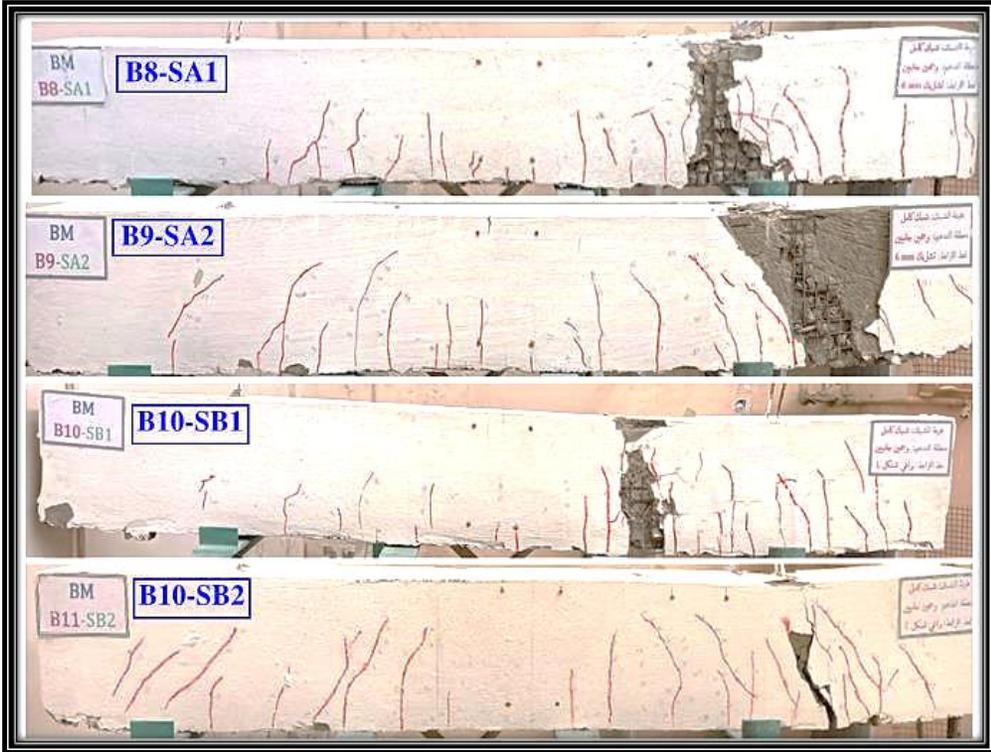
الشّكل (10) شكل انهيار الجوائز المُدعّمة على الوجهين الجانبيين

لوحظ حدوث أول شقّ في منطقة وسط المجاز عند الحمولة KN (25 و 26 و 36 و 37) للجوائز (B8 و B9 و B10 و B11) على الترتيب، ومن ثم حدوث شقوق قليلة العدد في منطقة وسط المجاز سعتها صغيرة وتوقفت عن الاتساع بزيادة الحمولة، وبدأت بعدها الشقوق بالانتشار إلى مناطق القصّ في الجوائز والتوسّع تدريجياً بشكل متزامن على جهتي الجوائز، ومن ثم توقفت عن الاتساع على الجهة اليسرى على حساب اتساع الشقّ الرئيسي المسبب للانهيار في الجهة اليمنى والذي ظهرت له عدّة فروع حتى الانهيار الكامل الذي يحدث عند الحمولة KN (117 و 124 و 115 و 120) للجوائز (B8 و B9 و B10 و B11) على الترتيب. إنّ الانهيار الناتج لجميع الجوائز هو انهيار قصّي بشقّ

رئيسي مائل يظهر بشكل شاقولي على طبقة الفيروسمنت الخارجية ممّا اضطرنا لتكسير طبقة الطينة الإسمنتية والتأكد من وجود الشق المائل القصي في بيتون الجائر الأصلي؛ والسبب في تقديرنا وراء ظهور شق شاقولي على طبقة الطينة الإسمنتية هو انفصال بعض أسلاك الشبك عن بعضها مكان الشق بسبب عيب في التصنيع أو حدوث خلل عند نقل ألواح الشبك و العمل على تشكيلها، كما بلغت قيمة السهم وسط المجاز عند الانهيار (27 و 29.23 و 27.57 و 32.49) للجوائز (B8 و B9 و B10 و B11) على الترتيب. ويمكن ملاحظة أن عدد الشقوق الناتج في الجوائز المُدعّمة حول محيط الجائر أكبر بشكل ملحوظ من تلك المُدعّمة على الوجهين الجانبيين. يبيّن الشّكل (10) شكل انهيار الجوائز السابقة.

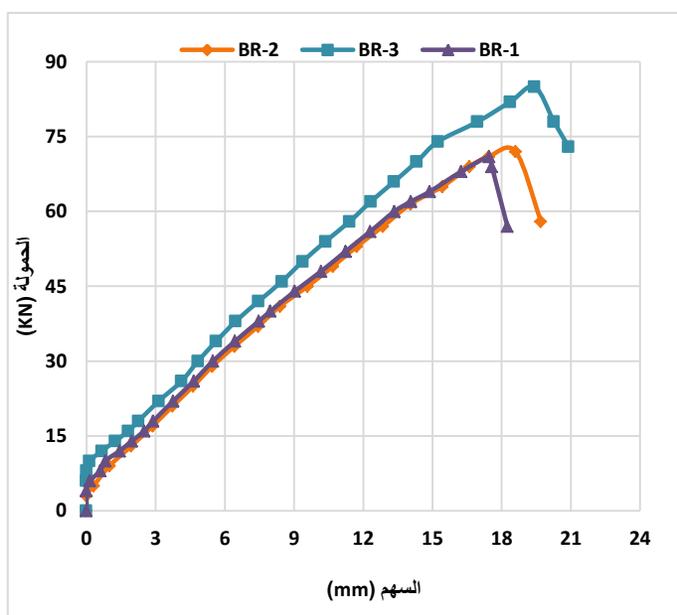
الشكل (11) منحنى (الحمولة - السهم وسط المجاز) للجوائز المرجعية مع الوسطي

تمّ رسم منحنى (الحمولة - السهم وسط المجاز) لكل جائزين متشابهين في أسلوب التدعيم مع رسم المنحنى الوسطي لهما وذلك لكل الجوائز المُدعّمة، مع رسمه أيضاً للجوائز المرجعية غير المُدعّمة مع الوسطي لهما، مثلما تبين الأشكال من (11) إلى (15).

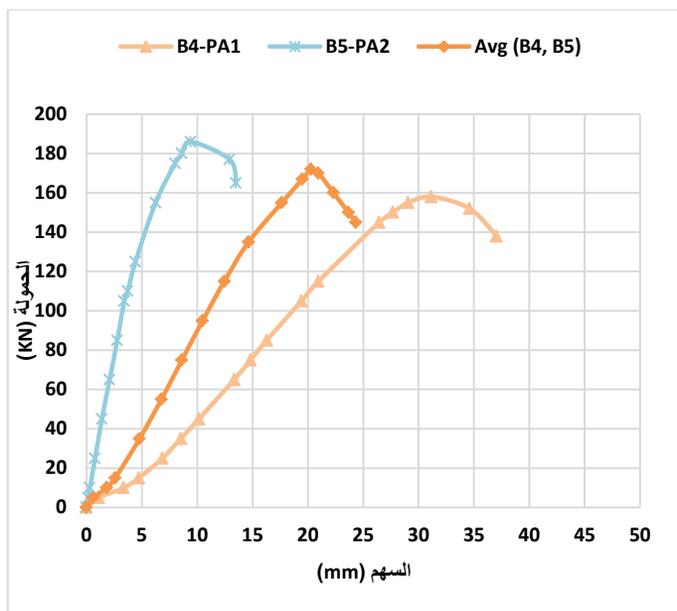
الشكل (12) منحنى (الحمولة- السهم وسط المجاز) للجائزين B4 و B5 والوسطي لهما

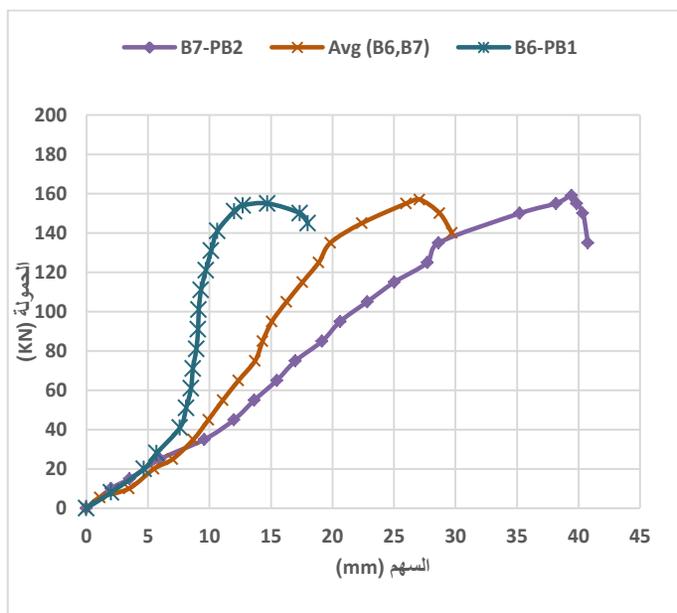
الشكل (13) منحنى (الحمولة- السهم وسط المجاز) للجائزين B6 و B7 والوسطي لهما

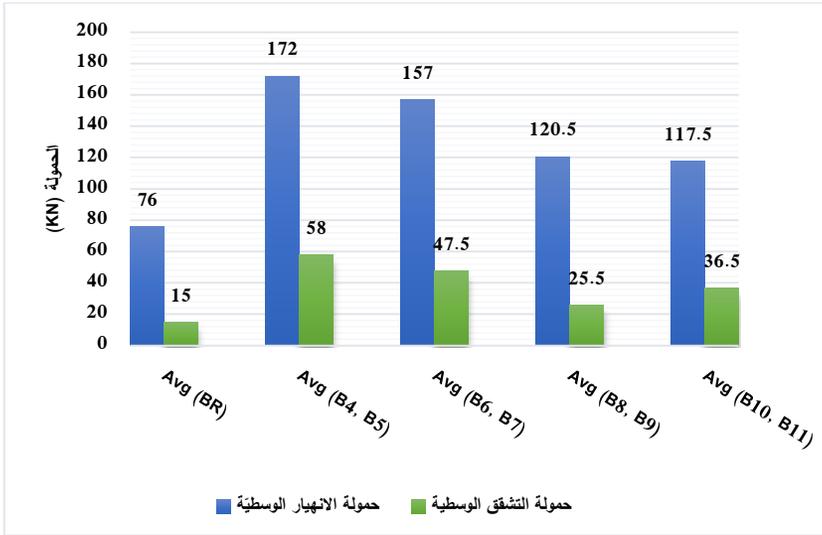
الشكل (15) مقارنة وسطي حملتي التشقق والانهييار للجوائز المُختبرة

تبين الأشكال (15) و(16) و(17) و(18) المقارنة بين نتائج الجوائز المُدعمة حول محيطها وبين نتائج الجوائز المُدعمة على الوجهين الجانبيين، من حيث كل من وسطي حملتي التشقق والانهييار، ووسطي السهم وسط المجاز عند الانهييار، ووسطي عامل المطاوعة، والحمولة الموافقة للسهم المسموح على الترتيب.

نستنتج أنّ التدعيم حول محيط الجائز كان أكثر فعالية من حيث زيادة وسطي كل من حمولة التشقق وحمولة الانهيار وعامل المطاوعة بالمقارنة مع التدعيم على الوجهين؛ إذ أنه زاد من وسطي كل من حمولة التشقق وحمولة الانهيار وعامل المطاوعة بحدود (127% و 43% و 41%) على الترتيب عند استخدام روابط القص 6 mm، وبحدود (30% و 34% و 23%) على الترتيب عند استخدام البراغي الجاهزة حرف L. وبالنسبة للسهم وسط المجاز عند الانهيار فقد كان للتدعيم على الوجهين الجانبيين الأثر الأكبر لزيادة قيمة وسطي السهم بالمقارنة مع التدعيم حول محيط الجائز بحدود (39%) بالنسبة لنمط الترابط روابط قص 6 mm، وبحدود (11%) بالنسبة لنمط الترابط براغي جاهزة حرف L؛ والسبب أنّ التدعيم حول محيط الجائز كان له أثر التطويق الكامل للجائز من الجوانب كلها بما فيها الجهة السفلية، ممّا أدى إلى زيادة مقاومته وانخفاض قيمة سهمه بالمقارنة مع التدعيم على الوجهين الجانبيين الذي لا يلحظ التدعيم على الوجه السفلي مما أدى لزيادة قيمة السهم. وفيما يتعلق بالحمولة الموافقة للسهم المسموح؛

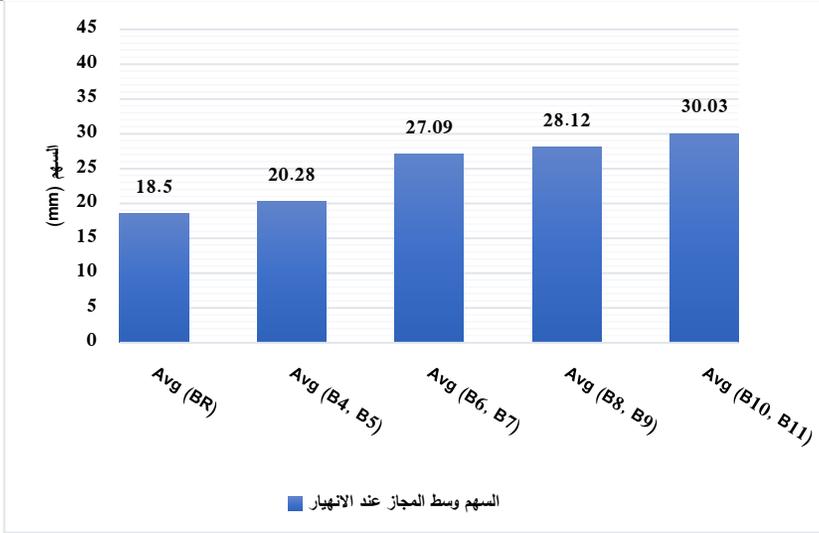
الشكل (16) مقارنة وسطي السهم وسط المجاز عند الانهيار للجوائز المُختبرة

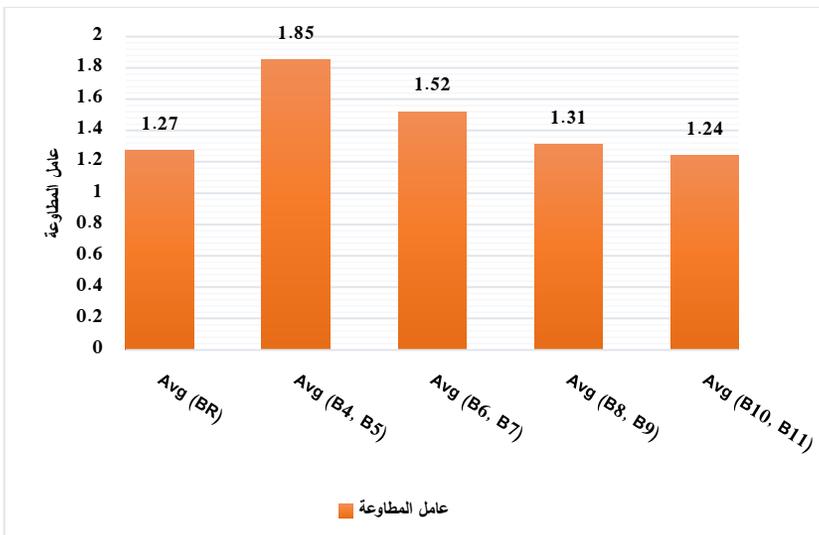
الشكل (17) مقارنة وسطي عامل المطاوعة للجوائز المُختبرة

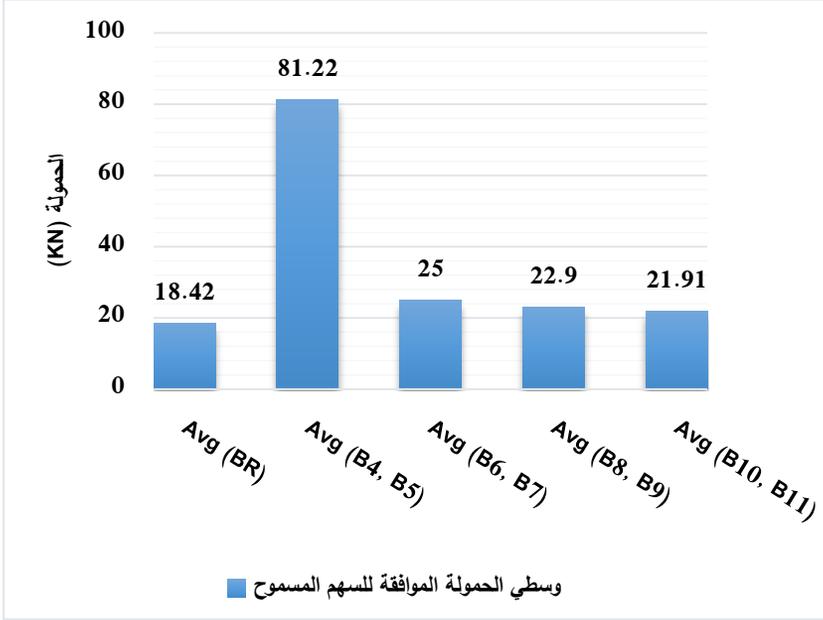
الشكل (18) مقارنة وسطي الحمولة الموافقة للسهم المسموح

فقد حققت تقنية التدعيم حول المحيط بروابط القص 6mm قيمةً للحمولات أعلى بحدود (255%) من تلك المُدعمة على الوجهين الجانبيين ولنفس نمط الترابط، وعند استخدام البراغي الجاهزة كنمط ترابط حققت الجوائز المُدعمة حول محيطها حمولات أعلى عند السهم المسموح بحدود (14%) بالمقارنة مع الجوائز المُدعمة على الوجهين الجانبيين ولنفس نمط الترابط.
