نموذجة تحليلية لتقييم الفواقد الرشحية من سد ساحب باستخدام برنامج (Geo-Studio)

أجريت الدراسة على سد ساحب الواقع في محافظة حماة الذي تم تنفيذه لدرء خطر الفيضان، حيث لوحظ ظهور مشاكل عديدة في السد منذ استنثاره و تم معالجة معظمها حتى ظهرت مشكلة الفاقد المائي الكبير و ظهور التشققات الطولية على قمة السد منذ عام 2010 ما لبث حتى انعدم المخزون المائي في البحيرة في عام 2020 ، و قد قمنا بإجراء دراسة جيولوجية تفصيلية لبيان مشاكل السد في الأساس و قاع البحيرة ، و تم إجراء التجارب اللازمة لتحديد كمية الفاقد المائي و أماكن التسرب ضمن منطقة السد و أيضاً تحديد مدى تطور الشقوق على قمة السد.

Analytical Modeling to Evaluate Seepage Losses From Salhab Dam Using (Geo-Studio Program)

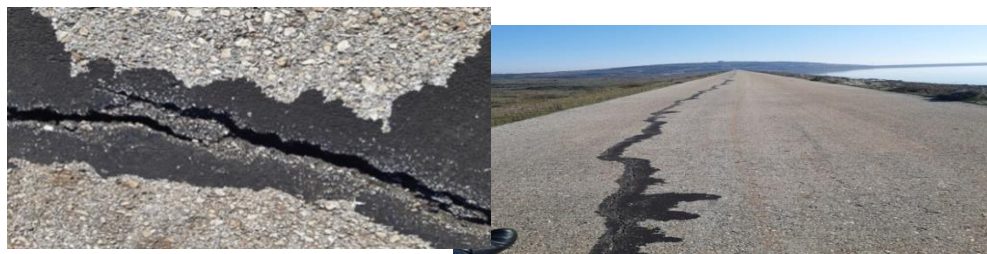
الشكل (2) يوضح التشققات الطولية على قمة السد

1- وجود تشققات طولية على قمة السد تمتد من بداية السد و حتى نهايته كما يبين الشكل(2).

| الإجراءات للمراقبة و المعالجة | المشكلة | العام |
|---|--|---|
| قمنا بالدراسة الجيولوجية المذكورة أدناه للبحث عن أسباب المشكلة | ملاحظة وجود شقوق طولية على قمة السد الرئيسي و على الوجه الخلفي للسد السد لا يخزن بشكل نهائي أي حجم تخزين يتم تفريره مباشرة إضافة لوجود أقماع في بحيرة التخزين | 2020 |

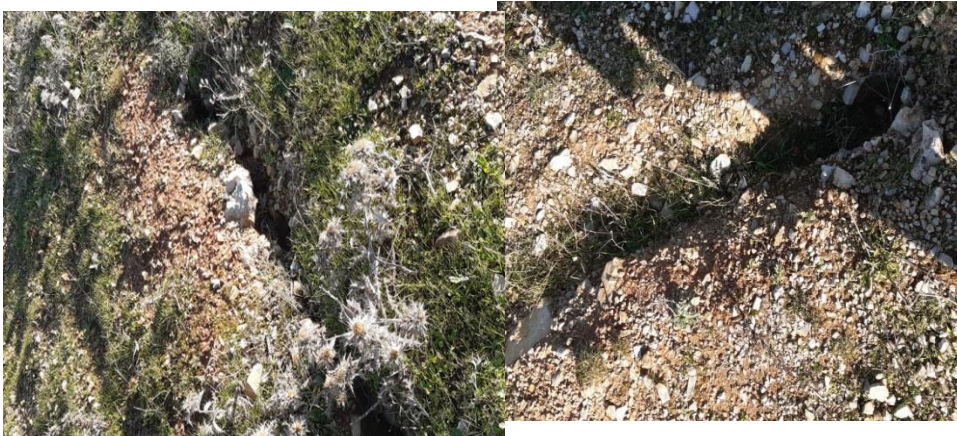
الشكل (3) يوضح التشققات على الوجه الخلفي

2- وجود تشققات على الوجه الخلفي للسد و جحور قوارض كما يوضح الشكل (3) .

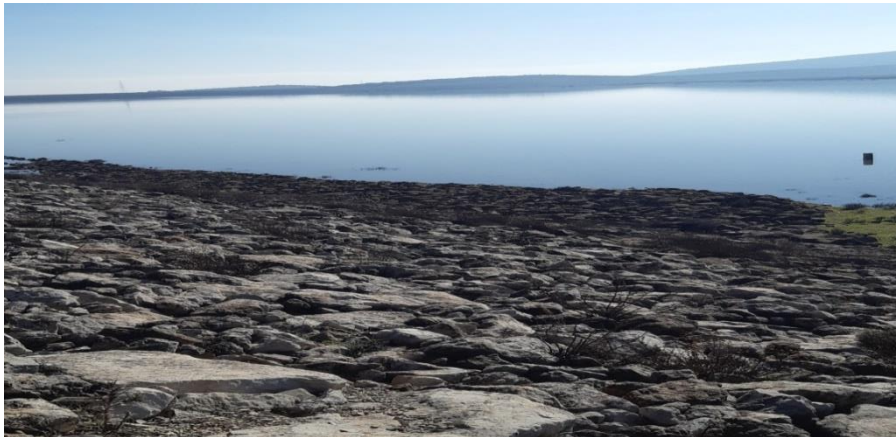
الشكل (4) يوضح منسوب الماء في البحيرة و الوجه الأمامي للسد

3- عدم وجود منسوب تخزيني ضمن البحيرة مع العلم أنه في هذه الفترة يوجد هطولات مطرية غزيرة كما يبين الشكل (4) [الباحث] الوجه الأمامي و مخزون البحيرة .

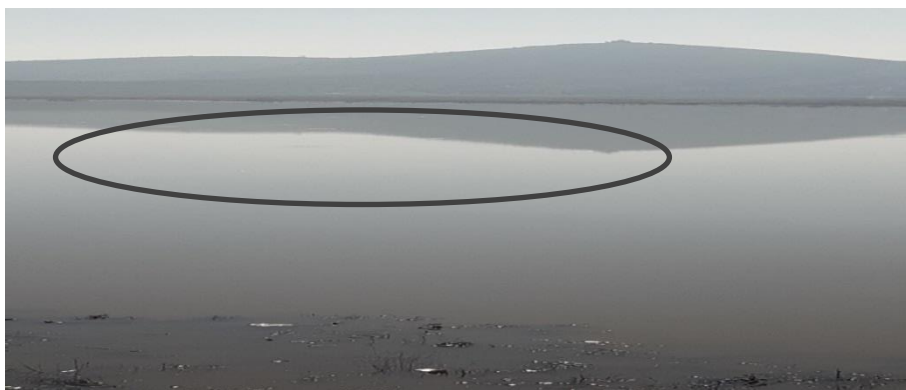
الشكل (5) الدوامات المائية في بحيرة السد

4- ملاحظة وجود دوامات مائية ضمن بحيرة السد كما يبين الشكل(5) هذه الدوامات [الباحث] .

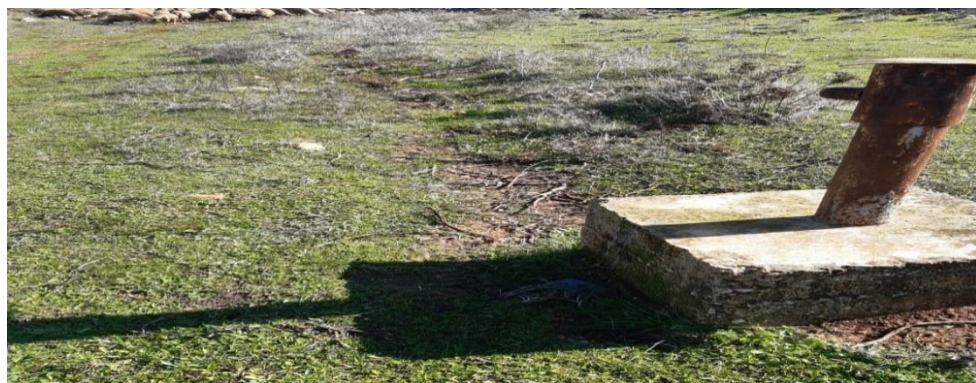
الشكل (6) آثار سيلان الماء من البئر البيزومتري

5- آثار سيلان للمياه من الآبار البيزومترية موضحة في الشكل (6) [الباحث] .

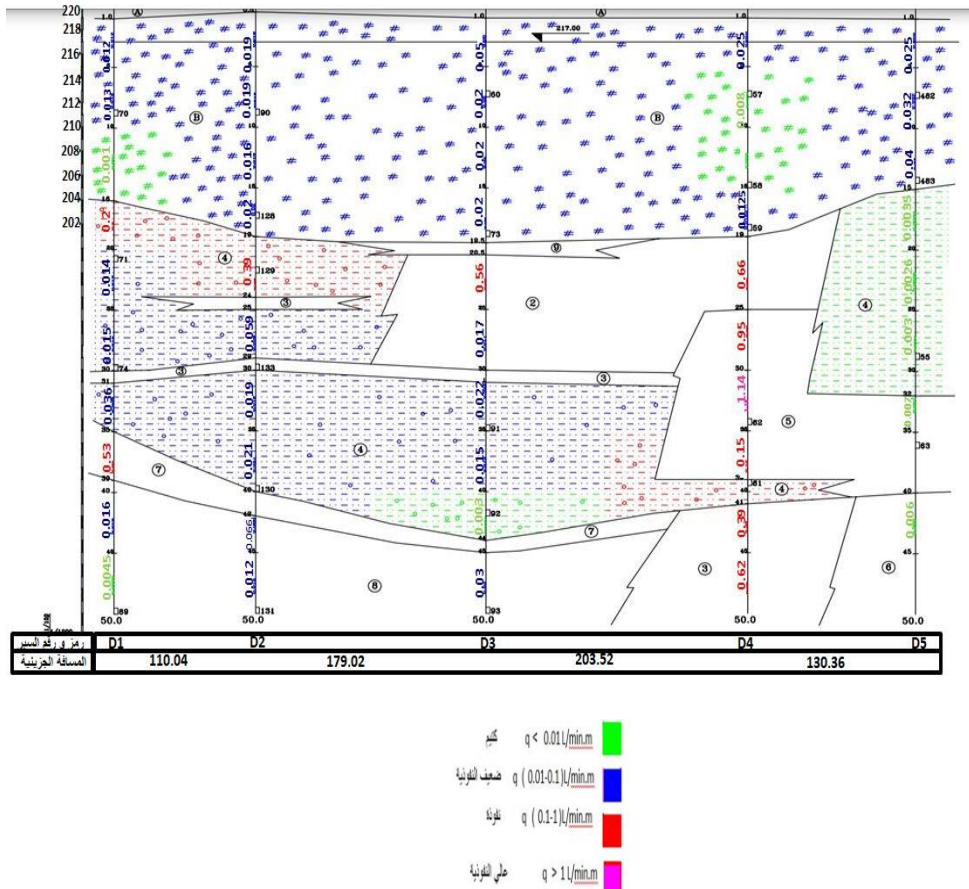
الشكل (8) المقطع الهيدرولوجي هندسي (II-II)

يشمل المقطع المدروس دراسة السد الرئيسي ابتداء من قمة السد حتى أساساته ، و يمثل المقطع قيم عامل الامتصاص النوعي التي تم الحصول عليها و الطبقات المكونة لهذا المقطع، حيث يوضح الشكل (8) المقطع الهيدرولوجي هندسي [1] ، و يمثل الجدول (6) المواصفات الفيزيائية و الكيميائية للسد الرئيسي و الجدول (7) مواصفات أساس السد أما الجدول (8) فيوضح مواصفات الطبقات المكونة للمنطقة المدروسة و أعماقه

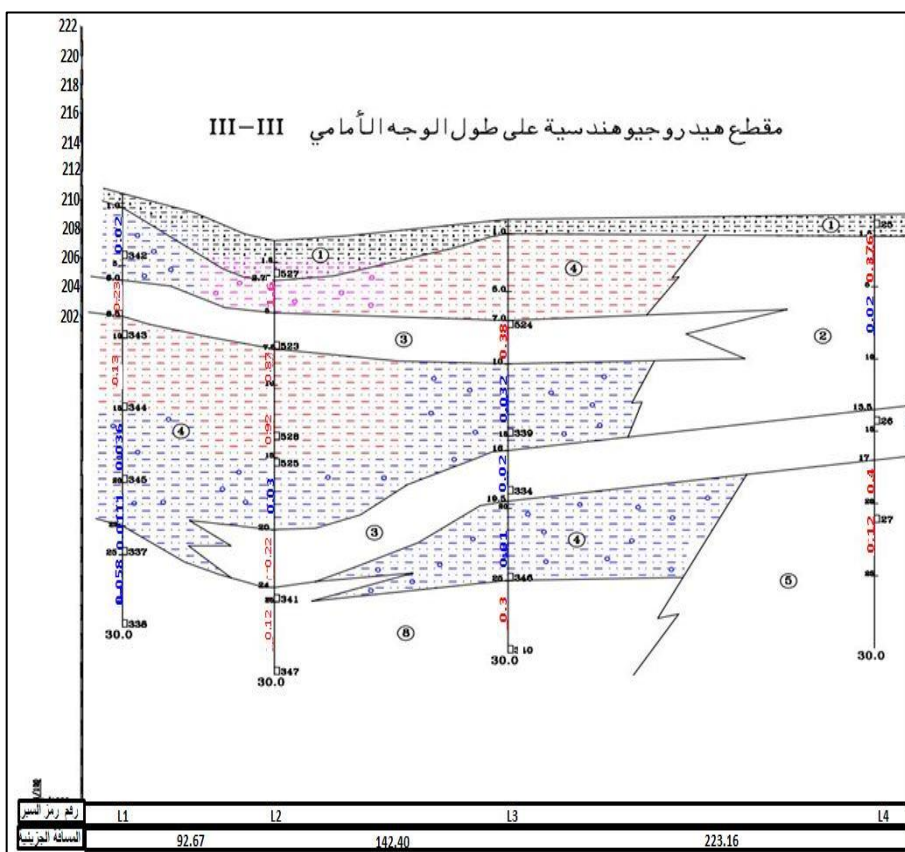
الشكل (9) المقطع الهيدروجيوهندسي (III-III)

يشمل المقطع المدروس دراسة السد الرئيسي عند القدم الأمامي ، و يمثل المقطع قيم عامل الامتصاص النوعي التي تم الحصول عليها و الطبقات المكونة لهذا المقطع ، حيث يوضح الشكل (9) المقطع الهيدروجيوهندسي [1] ، كما الجدول (9) فيوضح مواصفات الطبقات المكونة للمنطقة المدروسة و أعماقها.

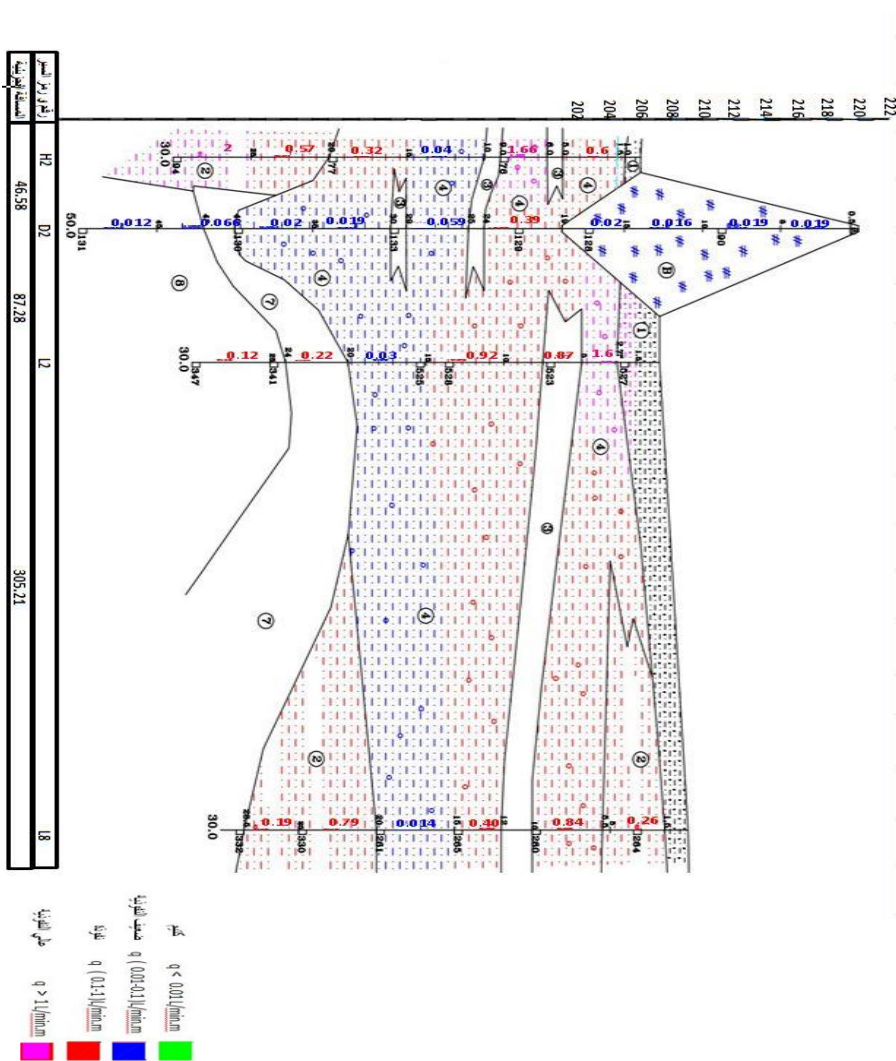
الشكل (10) المقطع (X-X)

تمت دراسة عدة مقاطع ضمن البحيرة و سنقوم بعرض نتائج / X-X / و الذي يعتبر المقطع الأكثر نفاذية .يوضح الشكل (10) المقطع الهيدرولوجي هندسي [1] وتبين الجداول (14,13,12) المواصفات الفيزيائية و الكيميائية للبحيرة ، المواصفات الفيزيائية و الكيميائية لأساس البحيرة و مواصفات الطبقات المكونة للمنطقة المدروسة في المقطع المذكور على الترتيب .

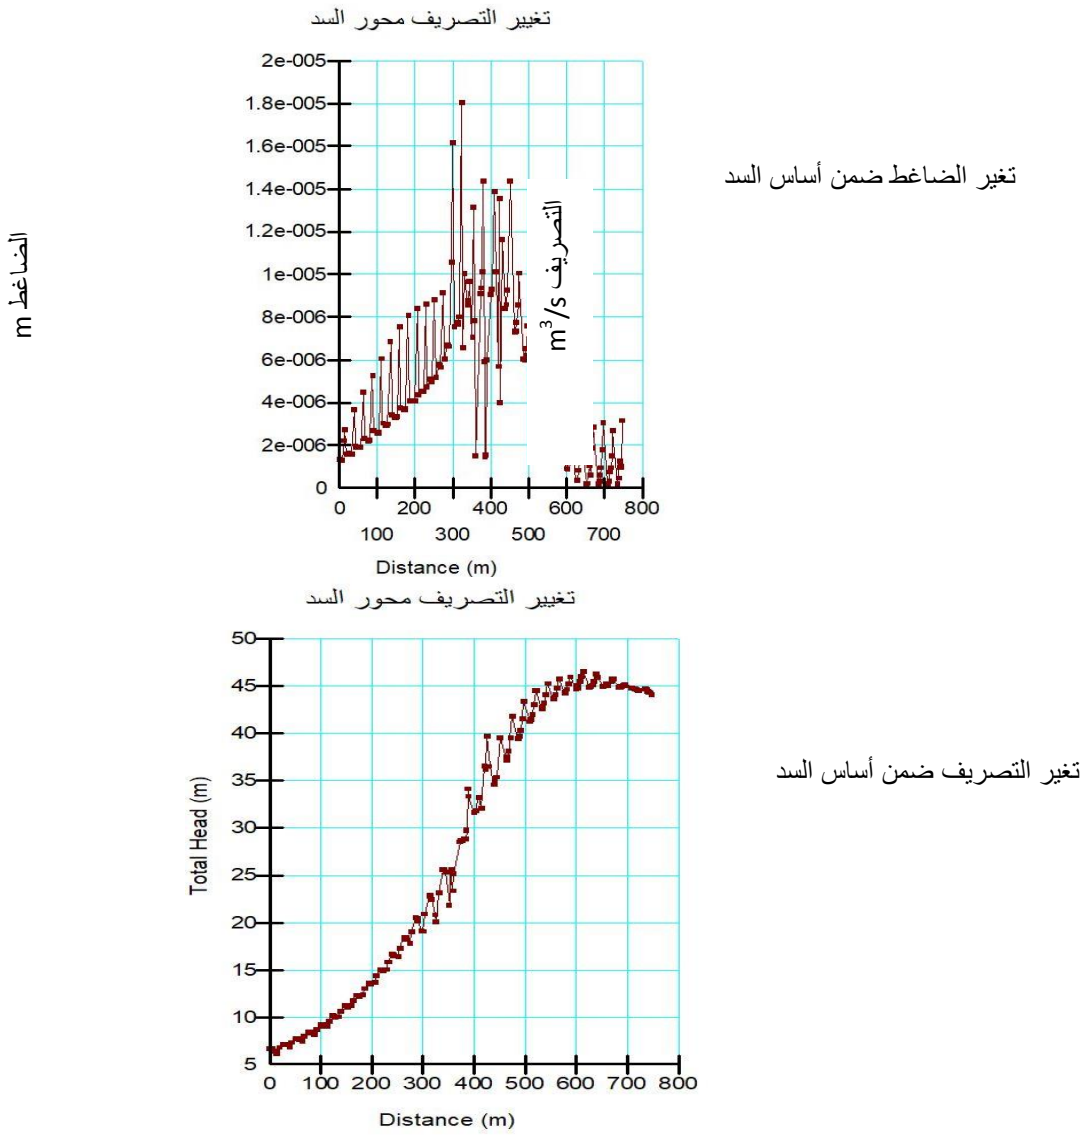
تغير الضاغط ضمن أساس السد

تغير التصريف ضمن أساس السد
