دراسة مقارنة خواص متانة التحطم لكرات طاحنة محلية ومستوردة مصنوعة من حديد صب عالي الكروم

Comparison Study for the Fracture Toughness Characteristics of Local and Imported High Chromium Cast Iron Grinding Balls]

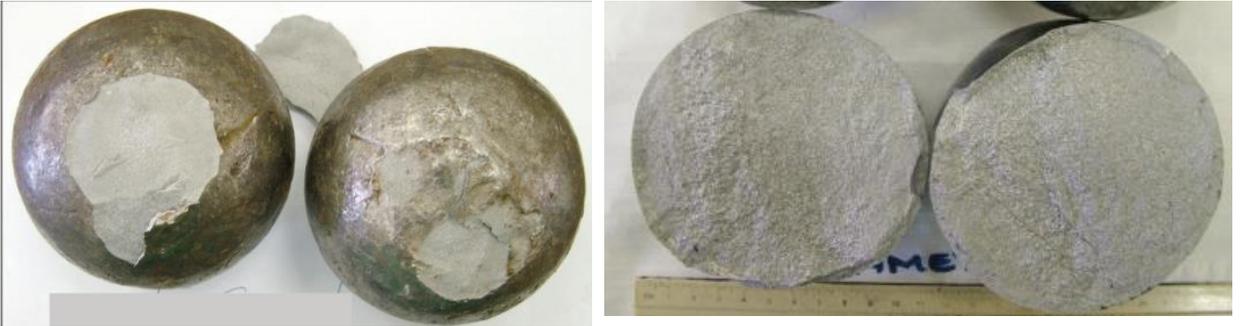
الشكل 1- أشكال انهيار الكرات الطاحنة (على اليمين) Breakage و (على اليسار) Spalling

بالرغم من الوصول الى الخصائص التكنولوجية الجيدة للكرات الطاحنة الى أنها لا تضمن الاستثمار مدى الحياة بسبب ظروف العمل التي تسبب التصادمات المتكررة للكرات بين بعضها البعض وبينها وبين بطانة المطحنة مرتفعة القساوة و بسبب التصادمات مع المواد المراد طحنها والتي تشكل ظروف تآكل و اهتراء احتكاكية مباشرة للكرات الطاحنة ، تسبب هذه التصادمات في النهاية انهيار وفشل الكرات الطاحنة وفق عدة اشكال تتراوح بين التشطي من الكرة بأجزاء صغيرة Mini spalling أو التشطي بأجزاء كبيرة Spalling أو التحطم الى نصفين أو أكثر Breakage ، يمكن أن تنتشوه الكرة نشوها لدنا Plastic Deformation نتيجة الصدمات التي تتلقاها ضمن المطحنة ما يسبب انخفاضا في فعاليتها وقدرتها على الطحن. (Blickensderfer، 1989)

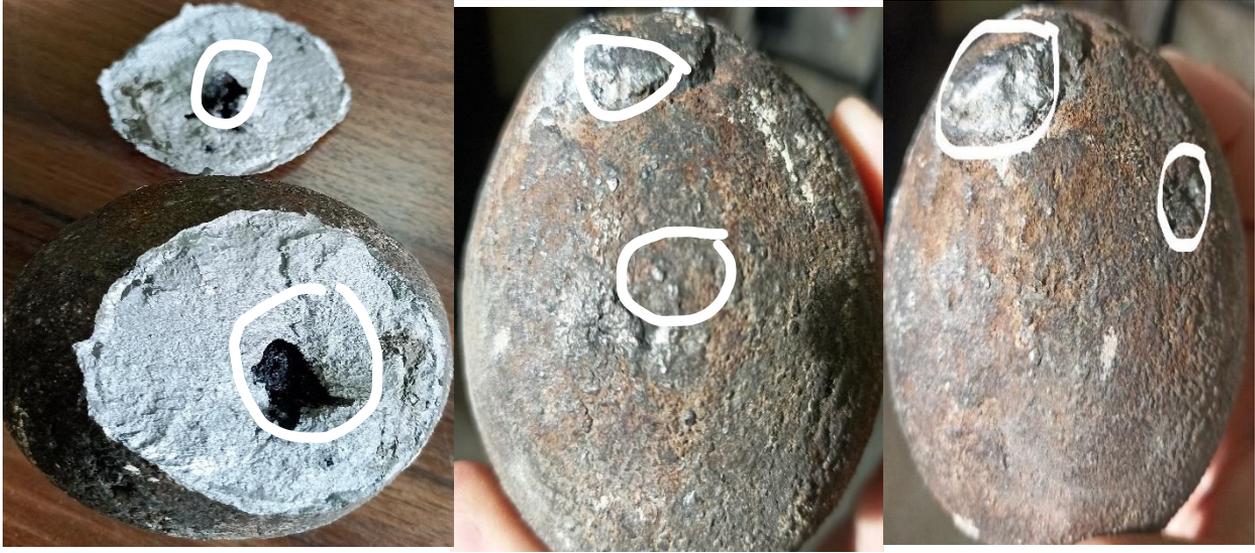
من خلال مراقبة سلوك الكرات على التحطم خلال اختبار السقوط الحر تبين تعرض الكرات لبعض أنواع التشوهات الناتجة عن التصادم مع بلاطة الصدم القاسية، حيث أبدت الكرة المحلية العديد من التشوهات على شكل تشطي أجزاء صغيرة من محيطها الخارجي بعد 800-1000 صدمة وخصوصا قرب قناة الصب الرئيسية للكرة ثم لوحظ الانفصال بالكرة الى جزأين وبشكل مفاجئ عند حوالي 2000 صدمة نتيجة التحطم الناتج عن انتشار الشق التعبي كما تبين الصور أدناه:

الشكل 2 - تشوهات الكرة المحلية قبل التحطم (على اليمين) ، تحطم الكرة الى جزأين (على اليسار)

أظهرت النتائج تحطم الكرة المحلية بعد 2060 صدمة بعد ظهور عدد من التشظيات في محيطها الخارجي مع تتالي الصدمات ما يفسر ضعف في متانتها على التحطم خصوصا بوجود عيوب السكب الداخلية التي لوحظت بعد انهيار الكرة حيث تعتبر المسامية والشقوق الداخلية في البنية سبباً رئيسياً في تركيز الاجهادات ما يساعد في انتشار الشق التعبي و انهيار الكرة بشكل أكبر وعدم القدرة على مقاومة الصدمات المتكررة، بينما تحطمت الكرة المستوردة بعد حوالي 14000 صدمة ما يعكس متانة التحطم المرتفعة فيها بظل وجود عيوب السكب المؤدي الى تجانس توزيع الاجهادات الناتجة عن الصدمات في البنية وانتشار الشق ضمن البنية كما لعبت نسبة الكريبيدات M7C3 في البنية دورا في ذلك ،حيث أن نسبة الكريبيدات المرتفعة في الكرات المحلية 18.23% سببت ارتفاع في مقاومة الاهتراء للكرة لكنها تنتج بنية أكثر مرونة و أقل قابلية لمقاومة انتشار الشقوق التعبية الناتجة عن تتالي الصدمات بينما النسبة الأقل من الكريبيدات في الكرات المستوردة حققت التوازن المطلوب بين متانة التحطم ومقاومة الاهتراء.

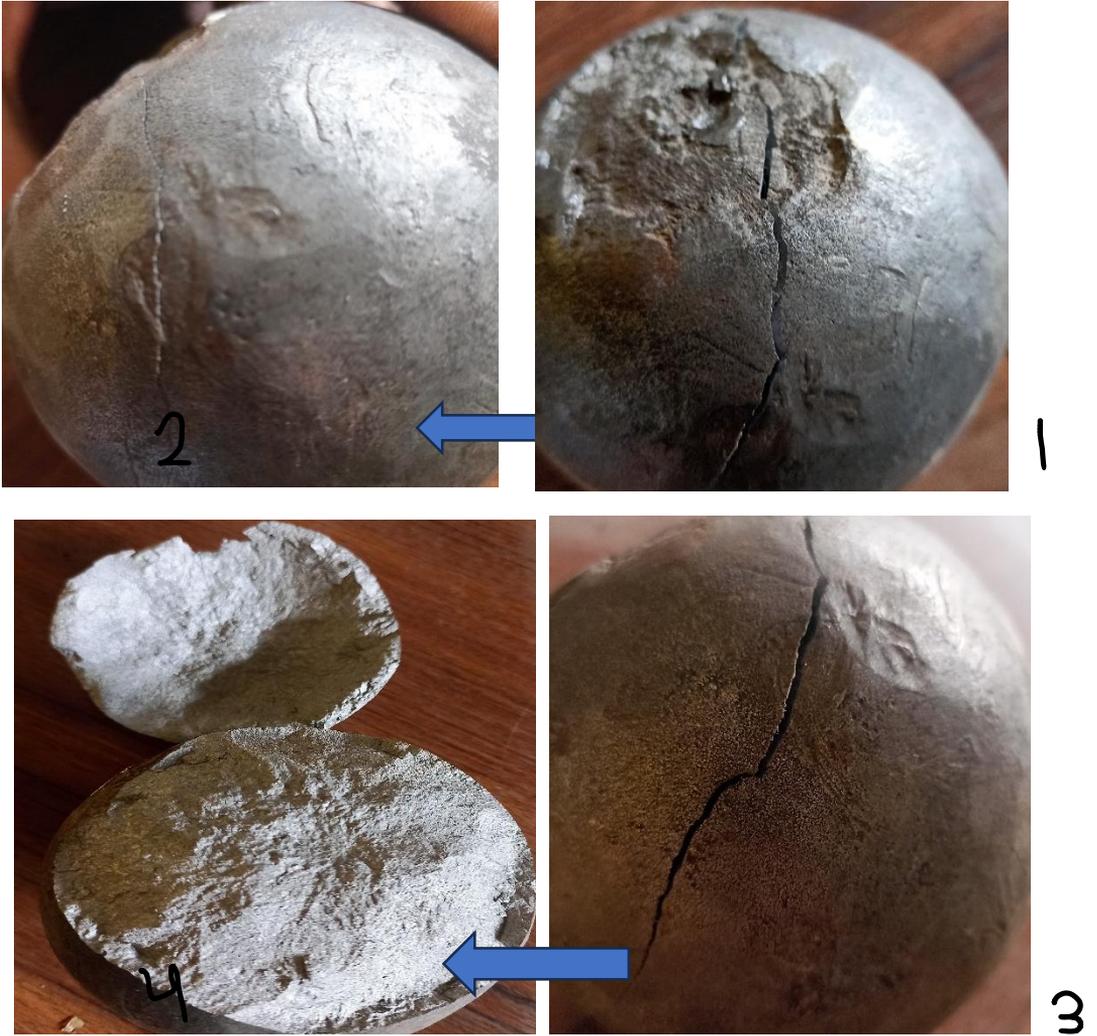
بينما صدمت الكرات المستوردة حوالي 7500 صدمة قبل تسجيل أي تشوه على السطح الخارجي لها وبعد ذلك لوحظ نشوء شق تعبي رقيق جداً ثم تطور الشق مع تتالي الصدمات الى حتى الوصول الى التحطم بمعدل صدمات حوالي 14000 صدمة، تبين الصور في الشكل 3 مراقبة تطور نمو الشق التعبي في الكرة المستوردة حتى الانهيار والتحطم:

الشكل 3- نشوء الشق التعبي على سطح الكرة الخارجي مع تشظي قرب قناة الصب (الصورة 1) ، تطور الشق التعبي وانتشاره وزيادة عمقه (الصورة 2،3)، انفصال وتحطم الكرة الى جزأين (الصورة 4).

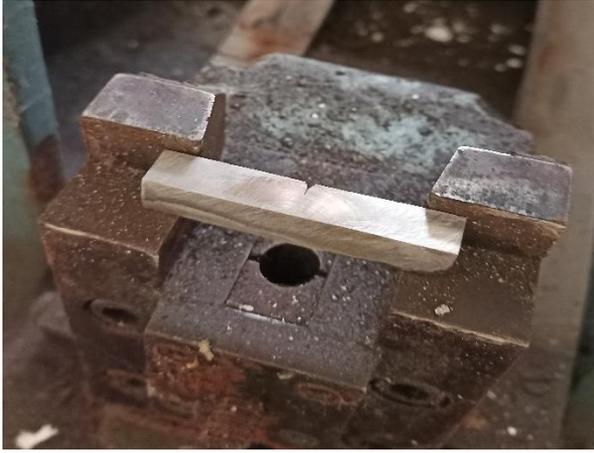
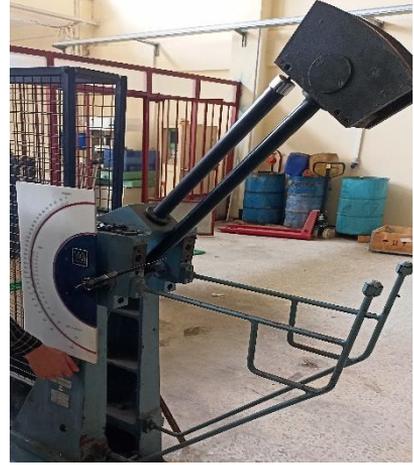
كما أجري اختبار الصدم لعينات قياسية من الكرات الطاحنة المحلية والمستوردة حيث تم أخذ ثلاث عينات من كل كرة من خلال القص بالسلك وفق عينة تشاربي - 10X10X55 mm
45°/ 2mm notch حيث أتت النتائج وفق ما يلي:

الشكل 4- عينة تشاربي على جهاز الصدم واجراء الاختبار

تبين نتائج اختبار الصدم تشاربي أن الكرة المحلية تحطمت عند 2 Joule بسبب النسبة المرتفعة من الكريبيدات في البنية التي ترفع هشاشة الكرة وتخفض قدرة الكرة على امتصاص الطاقة الناتجة عن الصدمات المتكررة بينما وجد أن الكرة المستوردة تحطمت عند 4 Joule بسبب البنية المارتنسييتية المتجانسة مع الكريبيدات وغياب العيوب في هيكل الكرة.

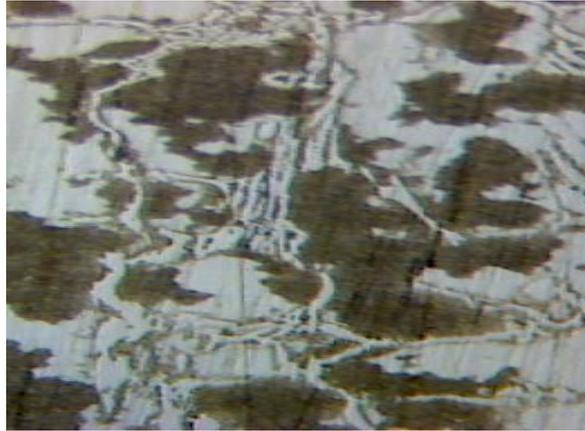
أجرى كشف للبنية المجهرية للعينات من الكرات الطاحنة باستخدام المجهر الضوئي بعد القيام بعمليات شحذ العينات بالتدرج ثم القيام بعملية التلميع باستخدام مسحوق الألومينا ثم اجراء التتميش باستخدام محلول النيتال حيث أظهر تحليل صورة البنية المجهرية للكرة المحلية باستخدام برنامج J Image ومن خلال تباين الألوان بالضبط الأبيض والأسود أن نسبة الكريبيدات في البنية وصلت الى 18.8% ونسبة من الاوستنيت المتبقي ضمن البنية المارتنسييتية

الشكل 5- صورة البنية المجهرية للكرة المحلية (X800)

كما تبين من خلال تحليل اختبار القساوة أن الكرات المحلية بمعدل HRC 54.4 مقابل 62.7HRC ، حيث أن القساوة تعبر من أهم العوامل في مقاومة التآكل و الاهتراء المرافقة لظروف عمل الكرة الطاحنة لكن الانهيار السريع للكرة المحلية على الرغم من ارتفاع نسبة الكريبيدات فيها الى 18.23 % لكن عيوب السكب سببت نقاط ضعف موضعية في النبة تركزت فيها اجهادات الصدم وسبب الانهيار المبكر، كما تبرز القساوة المرتفعة للكرة المستوردة انعكاساً للمعالجة الحرارية والوصول الى البنية المارتنسييتية المتوازنة مع الكريبيدات.

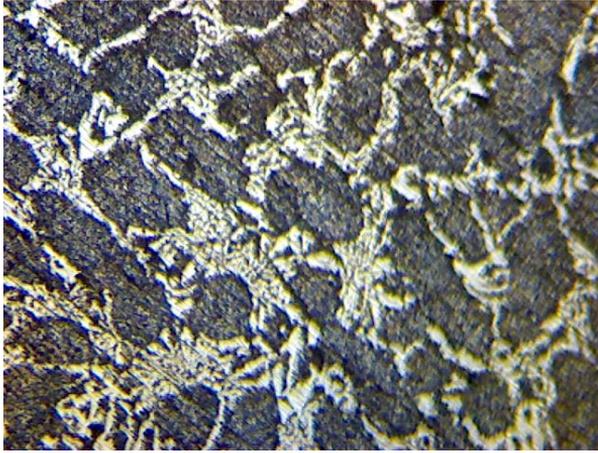
بينما لوحظ من خلال تحليل صورة البنية المجهرية للكرة المستوردة أن نسبة الكريبيدات 14.9% بالإضافة الى نسبة من الاوستنيت المتبقي في بنية مارتنسييتية ناتجة عن المعالجة الحرارية للكرة الطاحنة.

الشكل 6- صورة البنية المجهرية للكرة المستوردة (X800)
