دراسة مخبرية مقارنة لتأثير طرق مختلفة لمعاملة سطح الزيركونيا المثبتة بالايثيريا (الترميل - التغطية بالسيلكا - الليزر) على قوة ارتباطها مع نظام الإصلاح داخل الفموي

طالب الماجستير: يحيى سعيد - كلية طب الاسنان - جامعة تشرين

ABSTRACT:

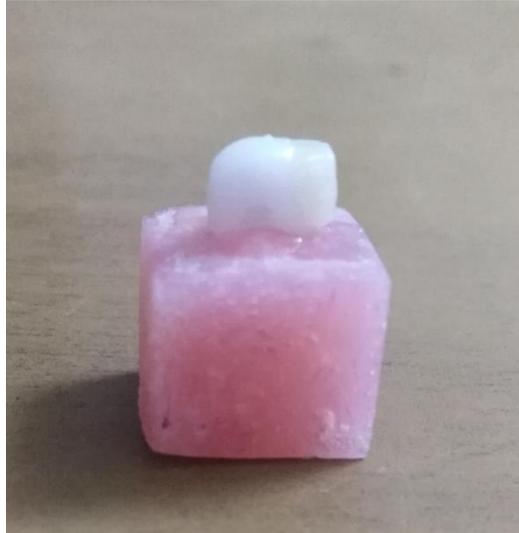
تم تحضير 30 بنية تحتية متماثلة من أكسيد الزيركون باستخدام تقنية ال CAD& CAM
بثخانة 0.5 mm. تم تجهيز قوالب اكريلية لكل نموذج . صورة رقم (1)

الصورة رقم (1): البنية التحتية من الزيركونيا

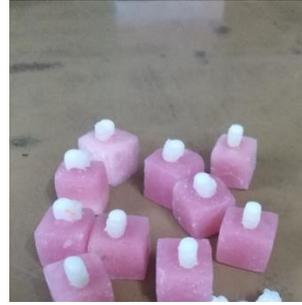
المجموعة الأولى: تم معاملة السطح باستخدام حبيبات أكسيد الألمنيوم بحجم $50 \mu\text{m}$ وضغط 4 بار على بعد 10 ملم ولمدة 10 ثواني. صورة رقم (2)

الصورة رقم (2)
مجموعة أكسيد الألمنيوم

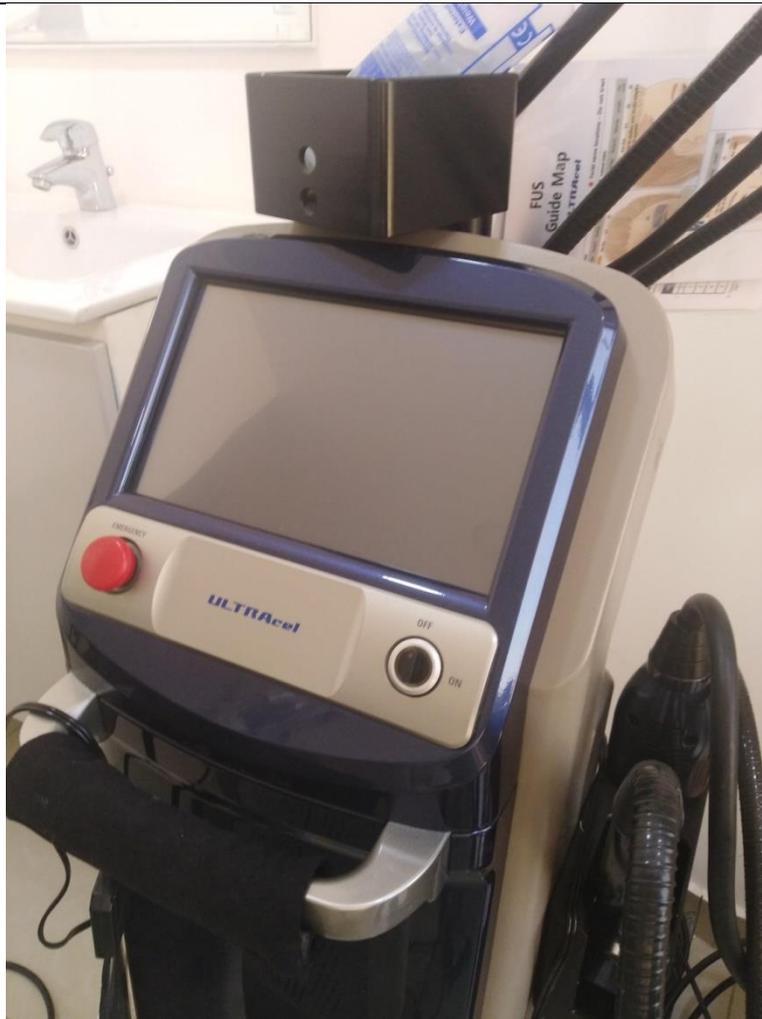
المجموعة الثانية: تم معاملة السطح باستخدام ليزر CO2 بطول موجة 1060 وشدة 10 جول عن بعد 10 ملم ولمدة 10 ثواني. صورة رقم (3) و(5)

الصورة رقم (5): جهاز ليزر CO2 المستخدم في البحث

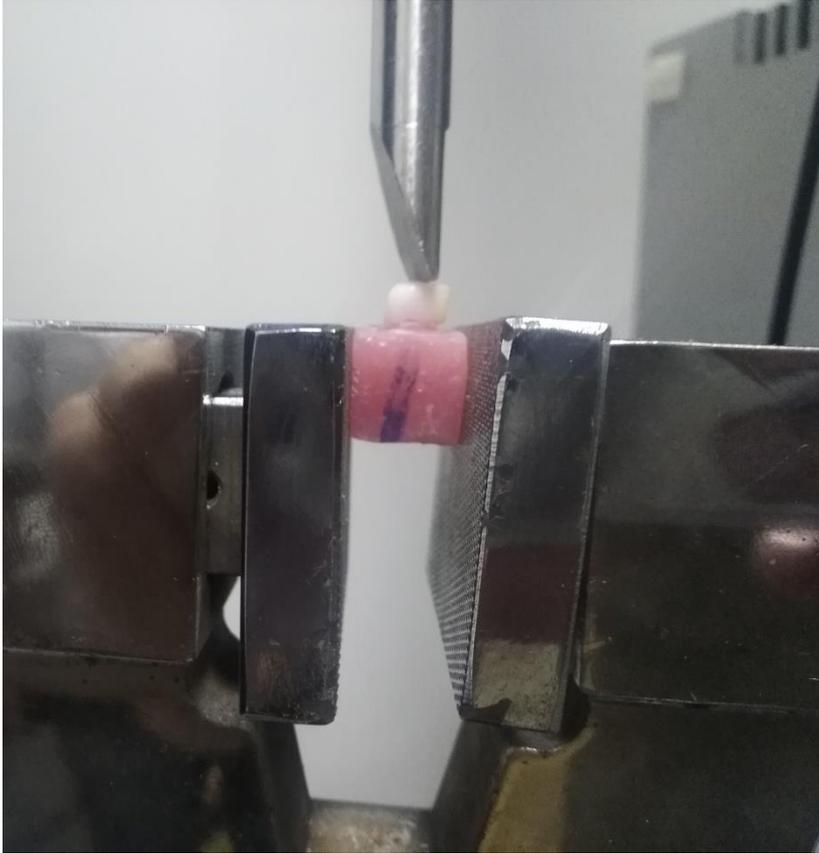
أجري اختبار قوة الارتباط باستخدام جهاز الاختبارات الميكانيكية (Ibertest, series) الموجود بكلية الهندسة الميكانيكية جامعة تشرين إذ تم تثبيت الأسنان ضمن قاعدة مخصصة بحيث تم تطبيق القوة بشكل موازي للمحور الطولي للنماذج بواسطة رأس اسفيني في منطقة الارتباط بين كتلة الكمبوزت و سطح التاج بسرعة تقدم 0.5 mm/min حتى حصول الفشل.

تم تسجيل قوة التحميل بالنيوتن N عند حدوث الفشل ثم حساب مقدار قوة الارتباط MPa (بالتقسيم القوة المطبقة على مساحة سطح الزيركونيا الذي تم الصاق الكمبوزت عليه mm²). صورة رقم (6)

الصورة رقم (6): تطبيق قوة القص بواسطة الرأس الاسفيني على إحدى العينات

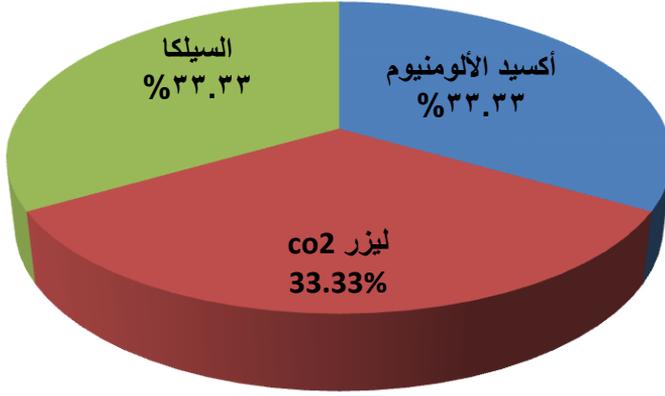
شملت عينة البحث 30 بنية تحتية لتاج من الزيركونيا، قمنا بتوزيع النماذج عشوائيا على ثلاث مجموعات كل منها تضم 10 نماذج:

الشكل رقم (1): توزيع عينة البحث على المجموعات الثلاث

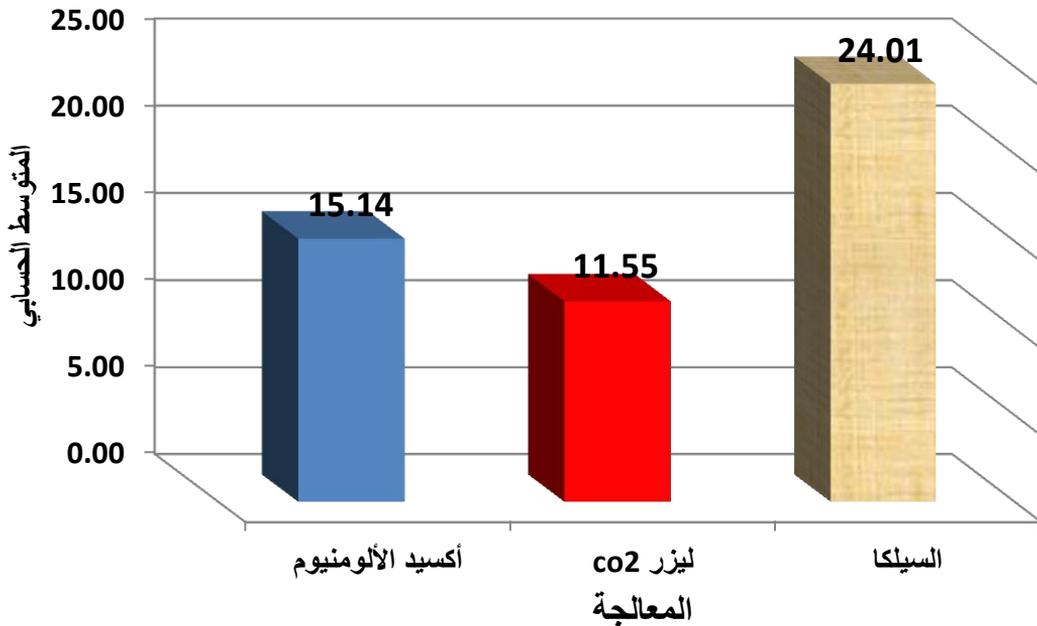
نلاحظ من الجدول السابق أن أعلى قوة للارتباط كانت في المجموعة المعالجة بالسيلكا حيث بلغت 24.01 تليها المجموعة المعالجة بأكسيد الألومنيوم وبلغت 15.14 ثم المجموعة المعالجة بالليزر co2 وبلغت 11.55 .

الشكل رقم (2): المتوسط الحسابي لقوة الارتباط في المجموعات الثلاث

وعليه تفوقت المجموعة المعالجة بالسيلكا على كل من المجموعة المعالجة بأكسيد الألومنيوم والمجموعة المعالجة بالليزر ولذلك ننصح باستخدام السيلكا عند التطبيق.

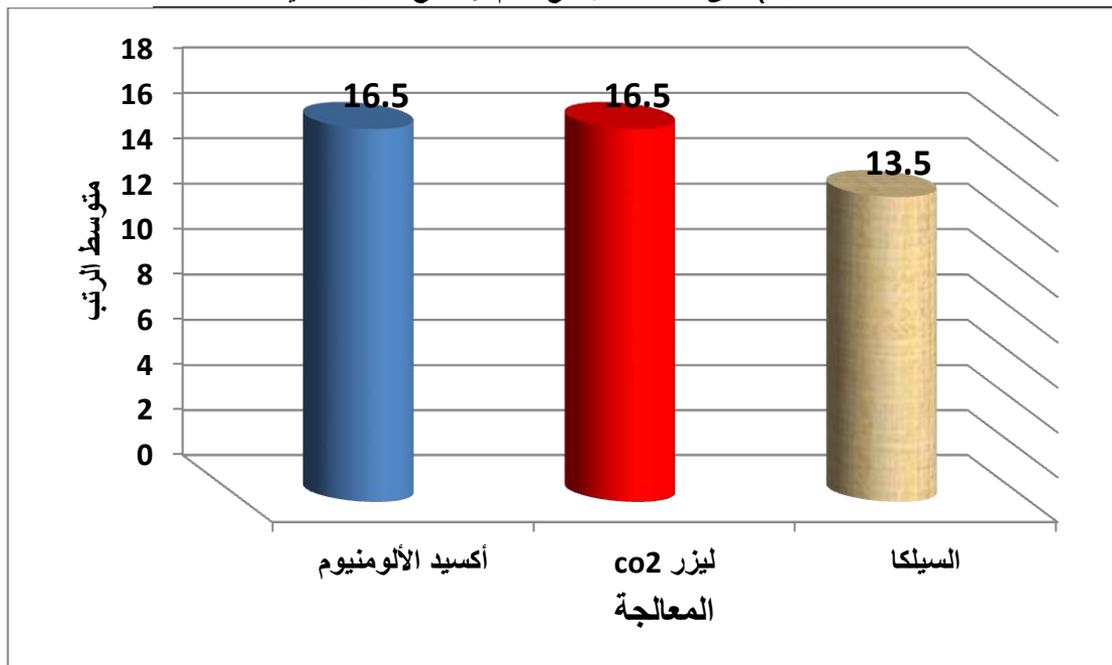
من الجدول السابق نلاحظ أن $p\text{-value} > 0.05$ وعليه لا توجد فروق معنوية ذات دلالة احصائية بين متوسطات رتب الفشل مع ملاحظة أن متوسط رتب الفشل في المجموعتين المعالجتين بأكسيد الألومنيوم و الليزر CO2 أعلى من المجموعة المعالجة بالسيلكا بنسبة 22.22%. ونوضح ذلك بالشكل رقم (3).

الشكل رقم (3): متوسطات رتب الفشل في المجموعات الثلاث
